# LindabMagestic™

A minőségi cink-magnézium bevonatos esővíz-elvezető rendszer

A Lindab Magestic egy továbbfejlesztett magnézium- és cinkbevonattal ellátott, acél esővíz-elvezető rendszer, amely a jól megszokott, megbízható Lindab termékialakítást nyújtja.

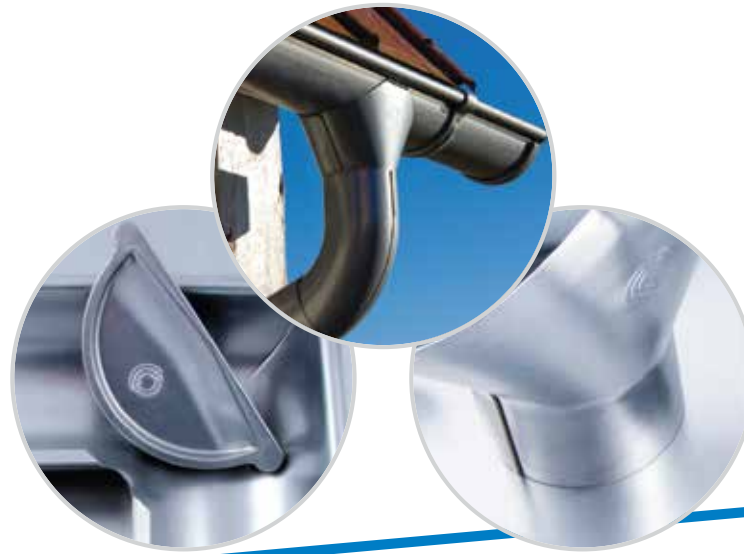
A Lindab Magestic cinkbevonatát 3% magnéziummal és 3,5% alumíniummal erősítjük meg. A tűzhorganyzott cinkbevonat porózus szerkezetű. A magnézium hatékony korróziógátló hatással bír, szilárd szerkezetet képez és tartós védelmet biztosít a korróziós tényezőkkel szemben.
